Scurgerea de cianură de la Baia Mare, România

CAUZE, DESFĂȘURARE, URMĂRI

Această publicație este un rezumat al raportului intitulat Scurgerea de cianură de la Baia Mare, România, realizat de către Programul Națiunilor Unite pentru Mediu (UNEP) și Biroul pentru Coordonarea Afacerilor Umanitare (OCHA) cu privire la deversarea de cianură ce a avut loc la Baia Mare, în România. Raportul este rezultatul unei misiuni de investigare comune în zonele afectate, misiune efectuată de o echipă de 20 de oameni de știință în perioada 23 februarie-6 martie 2000. Misiunea a inclus prelevarea și analiza de mostre și discuții cu autoritățile locale și cu organizațiile neguvernamentale din zonele afectate. Aceasta publicație este împărțită pe trei secțiuni: (1) o imagine de ansamblu (2) evaluarea scurgerii și (3) recomandări pentru viitor. Dacă aveți nevoie de mai multe informații cu privire la oricare dintre problemele acoperite de către această broșură, vă rugăm să utilizați adresele de pe pagina 8. Această broșură este de asemenea disponibilă în limbile engleză, ungară și sârbă.

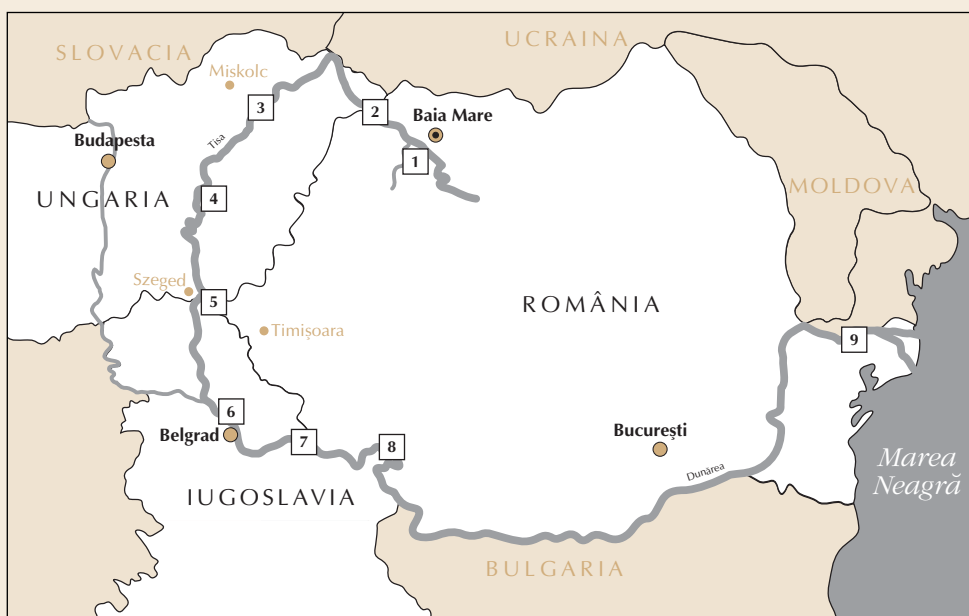
Evoluția evenimentelor în cazul deversării de cianură de la Baia Mare, România

Înaintarea valului de cianură

- 1 30 ianuarie**
Scurgerea de cianură are loc în localitatea Baia Mare, România.
- 2 1 februarie**
Valul de cianură ajunge la granița româno-ungară.
- 3 5 februarie**
Cianura este găsită în teste efectuate la Tiszalök.
- 4 9 februarie**
Valul ajunge la Szolnok.
- 5 11 februarie**
Valul trece granița ungaro-iugoslavă.
- 6 13 februarie**
Valul ajunge la Belgrad (Perlez), Iugoslavia.
- 7 15 februarie**
Valul ajunge la granița română, la Ram.
- 8 17 februarie**
Cianura apare în teste la Porțile de Fier, România.
- 9 25-28 februarie**
Valul ajunge în Delta Dunării.
